Melkveestal Garmerwolde | Aanzichten - Doorsnede - Plattegrond

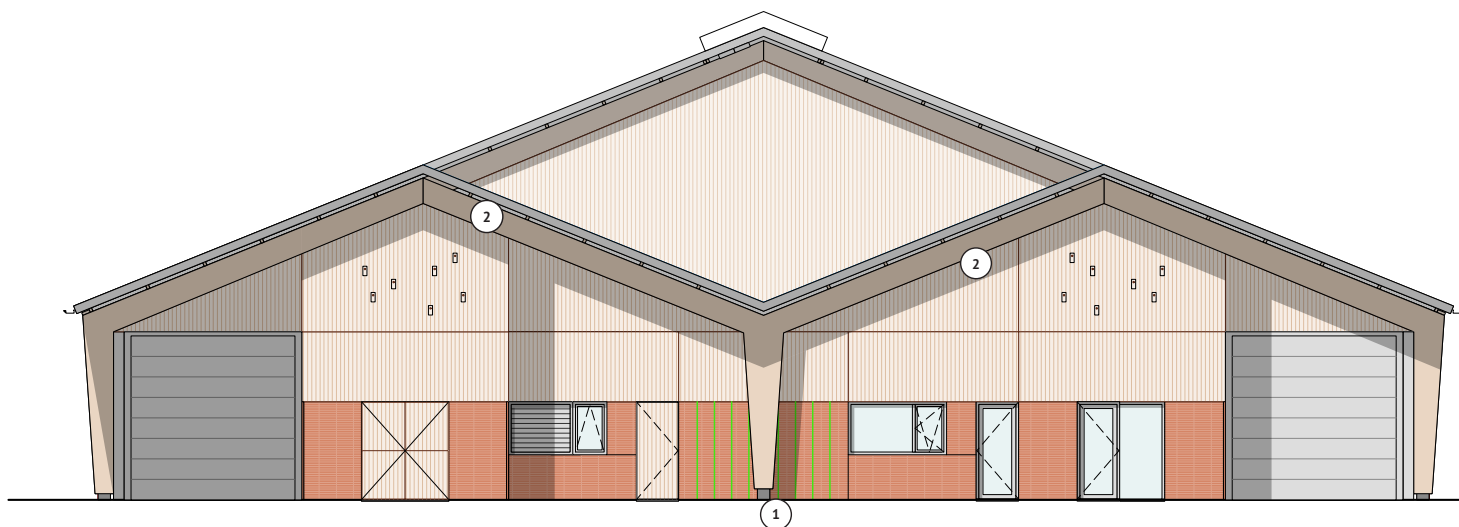
Voorgevel melkveeschuur

**1 | Verticaal groen**  
*Groene gevel met  
spankabels en  
netten*

**2 | Vogelnesten  
mussen**  
*Op de gevel of  
achter de gevel  
latten verwerkt.*

**3 | Vogelnesten  
zwaluwen**  
*Onder de overstek-  
ende dakrand  
bevestigd*

**4 | Bijenhotel**  
*Houten nestblokken  
vlak in de houten gevel  
verwerkt*

**5 | Vleermuiskasten**  
*Nestkasten achter de  
houten gevel latten  
bevestigd*
